丹灶镇西联社区居民委员会三甲村小组三甲村  
旧地塘 2 号地块土壤污染状况初步调查报告  
(简本)

土壤污染状况调查单位：广东思创环境工程有限公司

二零二六年十月

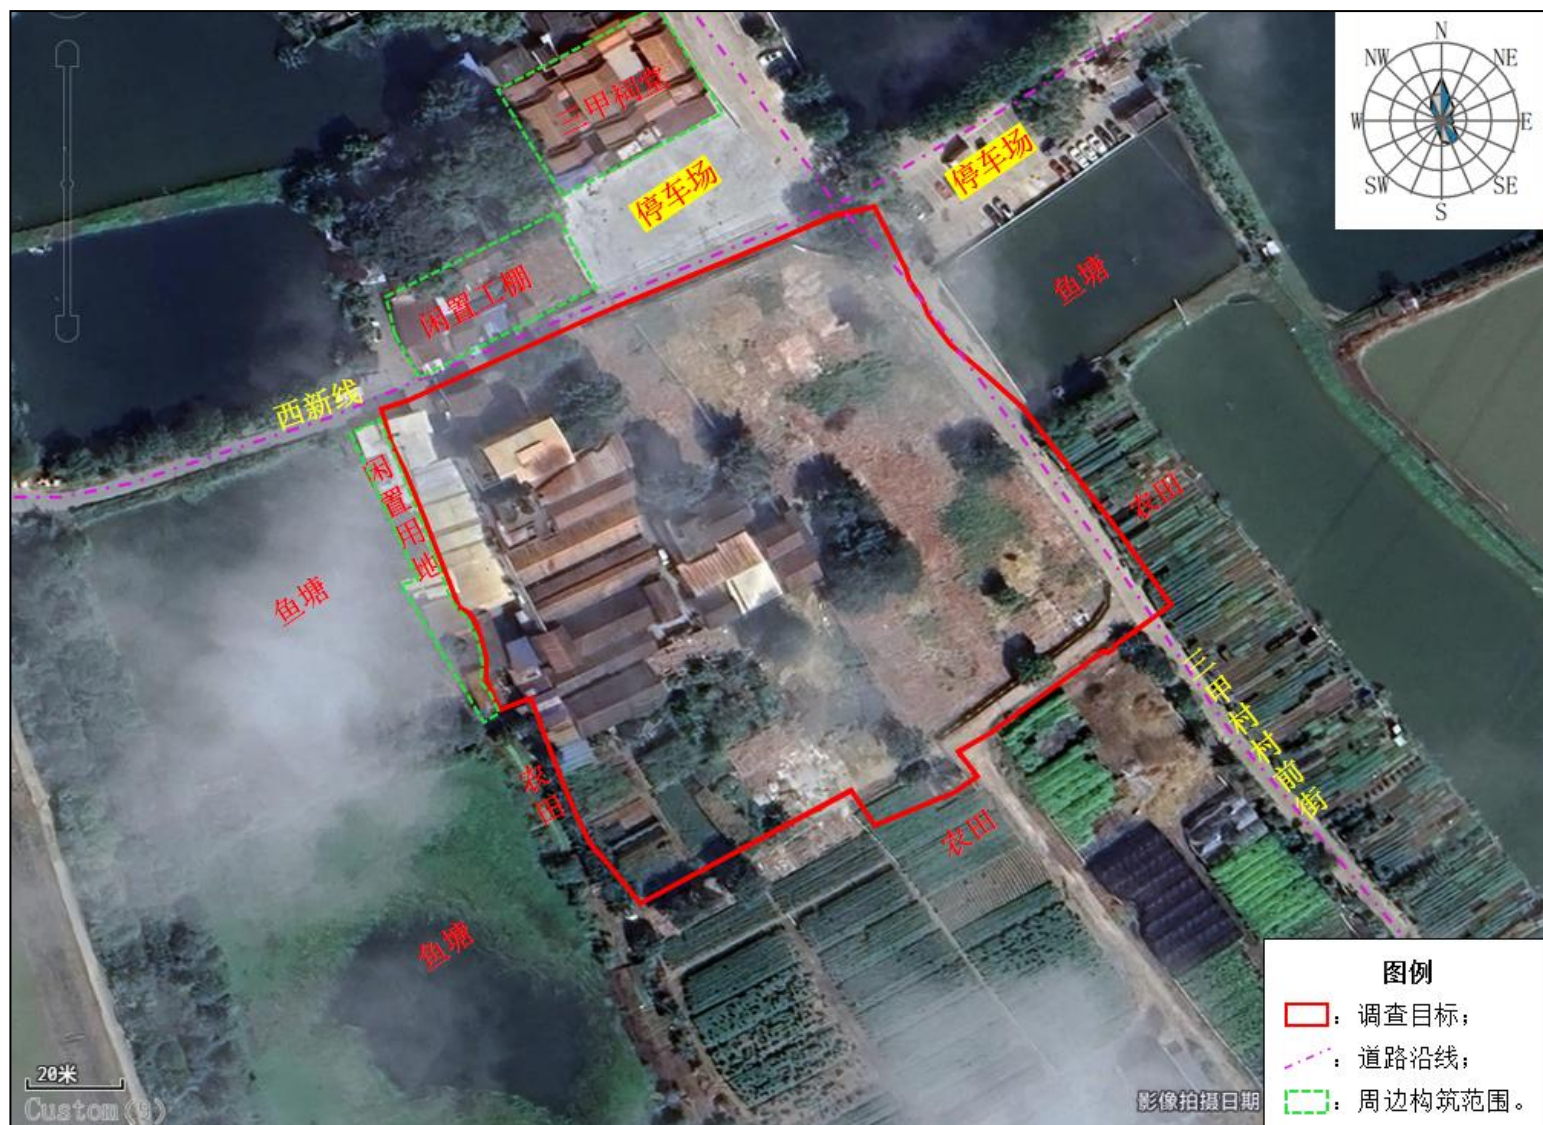
图 2.1-2 目标地块红线和四至图

本地块目前四至情况如下：北侧为西新线道路，隔路为闲置用地、简易工棚、停车场、三甲祠堂；东侧为停车场、鱼塘、农田、三甲村村前街，西侧为闲置用地、农田、鱼塘，南侧为农田。目标地块地理位置和四至图如图 2.1-1 和图 2.1-2 所示。
